## ACCIDENTELE AVIATICE. STUDIU DE CAZ: ACCIDENTUL DE LA BALOTEȘTI

Dicu Eduard-Alexandru, Vasile Cosmin-Ionuț

Within this analysis, the focal point represents the case study of the aviation accident at Balotești. On March 31, 1995, an Airbus A310-324 operated by TAROM crashes in Balotești, Romania, during flight ROT 371 from Bucharest to Brussels. The accident was caused by a combination of factors, represented by a technical malfunction and human errors.

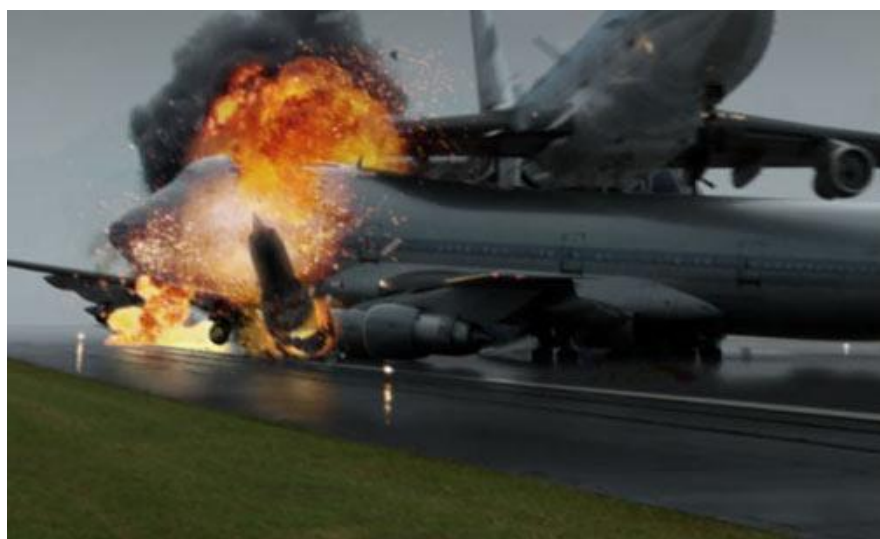
Principalul factor care a condus la acest tragic incident a fost o serie de erori de comunicare și de decizie între echipajele celor două aeronave și turnul de control al traficului aerian. Din cauza vizibilității reduse din cauza ceții dense, avionul KLM a început decolarea fără autorizația finală de la controlorul de trafic aerian, în timp ce avionul Pan Am era încă pe pistă. În încercarea de a evita coliziunea, avionul KLM a ridicat botul în timp ce avionul Pan Am a rulat pe pistă. În cele din urmă, avionul KLM a lovit partea superioară a avionului Pan Am, cauzând o explozie masivă. În urma acestui accident tragic, 583 de oameni și-au pierdut viața, iar alți 61 de pasageri de pe avionul Pan Am au supraviețuit miraculos. Dezastrul de la Tenerife a condus la o revizuire a procedurilor de comunicație și siguranță în industria aviatică. A subliniat importanța unei comunicări clare și eficiente între echipajele de zbor și controlorii de trafic aerian, precum și necesitatea unei pregătiri și coordonări riguroase în condiții meteorologice adverse (Cassidy, 2004).

**Fotografia 2. Momentul impactului dintre cele două aeronave**

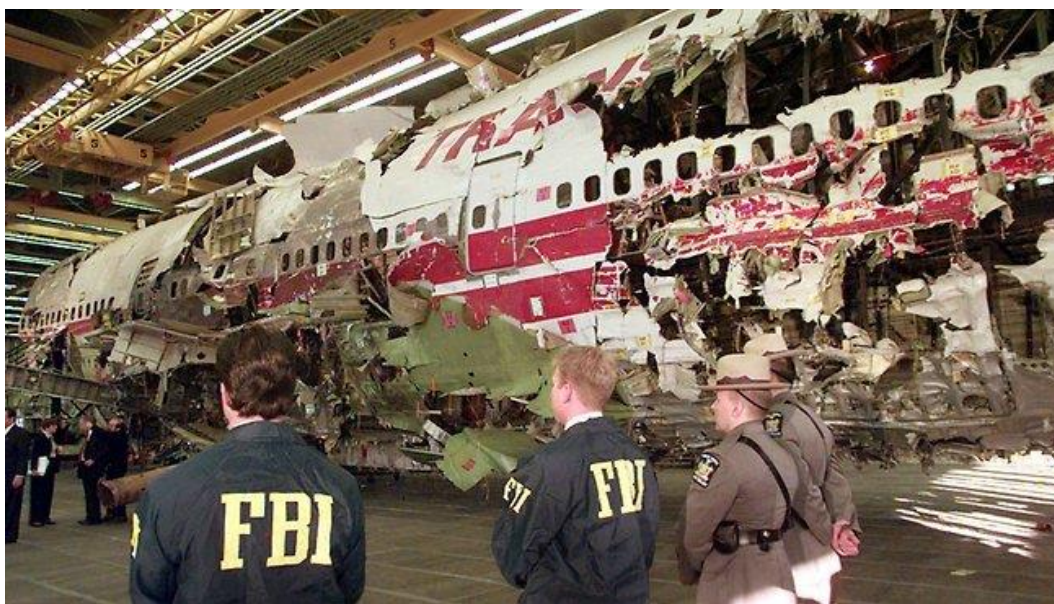
Ancheta a indicat că explozia a fost cauzată de o defecțiune într-un rezervor de combustibil al avionului, care a generat o explozie violentă la bordul aeronavei. Toate cele 230 de persoane aflate la bord, inclusiv pasageri și membri ai echipajului, au fost ucise în urma tragediei.

**Fotografia 3. Rămășițele Zborului 800 TWA**

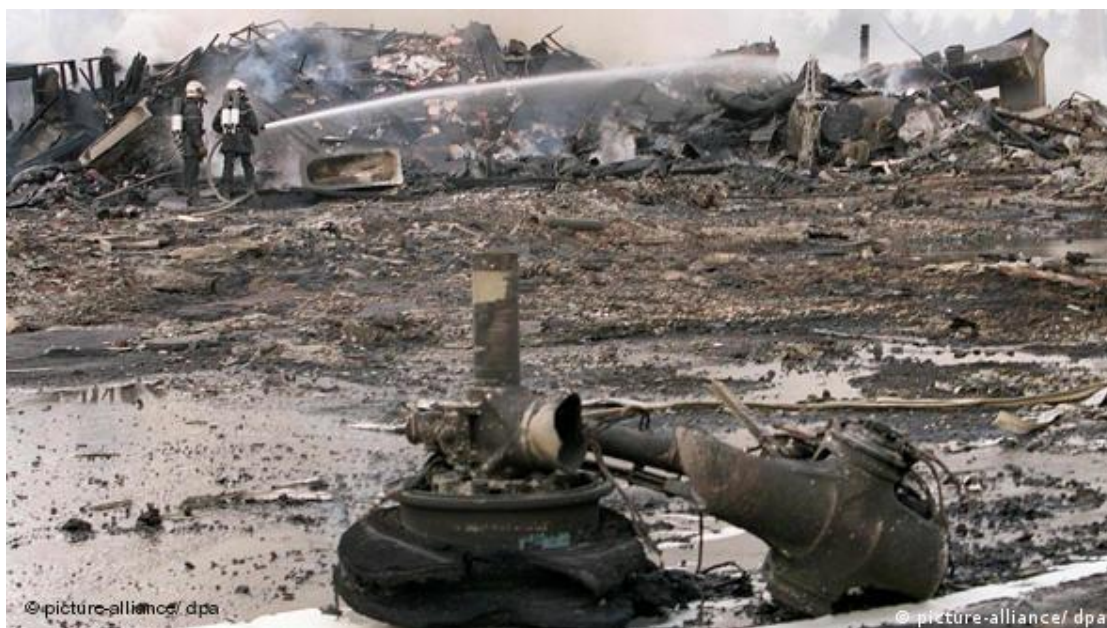
Cauza principală a accidentului a fost identificată drept impactul cu un fragment metalic căzut de la un avion Continental Airlines care decolase anterior. Această coliziune a provocat deteriorarea motorului și a sistemului de combustibil al aeronavei Concorde, ceea ce a dus la pierderea controlului și prăbușirea acesteia.

**Fotografia 4. Locul impactului aeronavei Concorde**

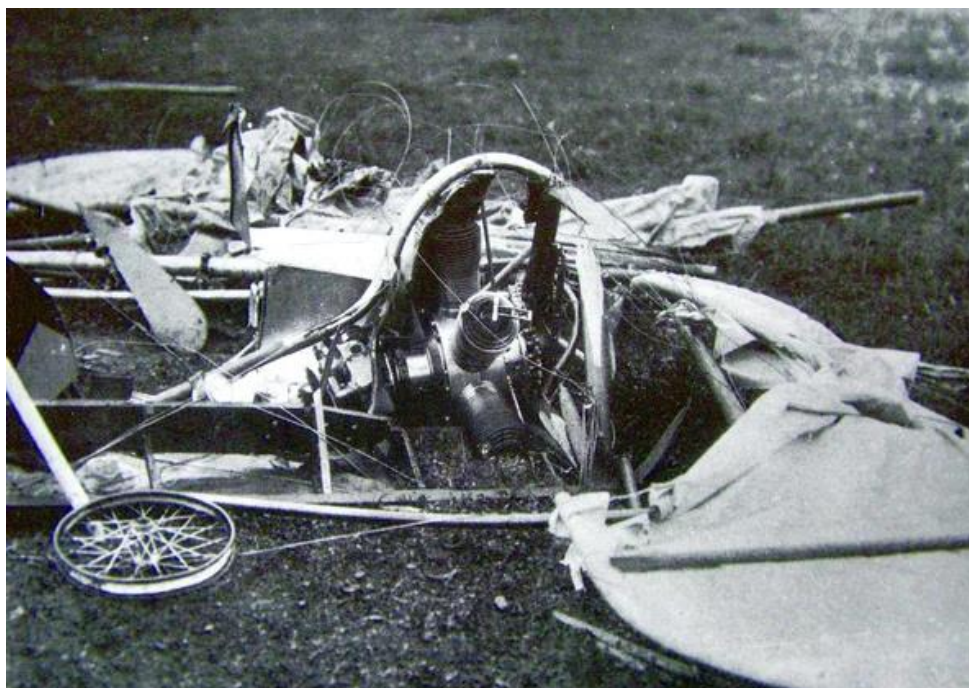
În ziua accidentului, Aurel Vlaicu a pornit la zbor cu avionul său, având în vedere obiectivul de a atinge o altitudine înaltă. Avionul său, cunoscut sub numele de Vlaicu II, a urcat la o altitudine semnificativă, estimată la aproximativ 1.000 de metri, dar în timpul coborârii, avionul a căpătat o viteză prea mare, iar pilotul a pierdut controlul asupra acestuia.

**Fotografia 7. Rămășițele aparatului de zbor al lui Aurel Vlaicu**

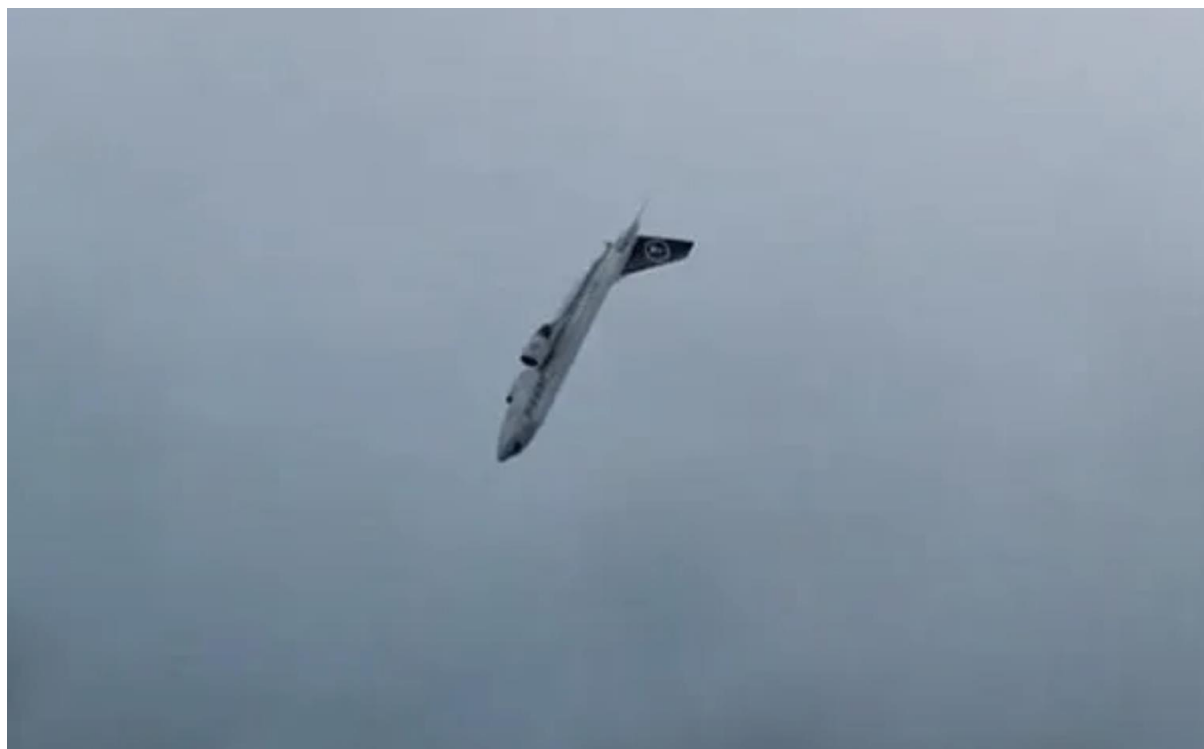
Evenimentul a șocat întreaga țară și a stârnit o amplă investigație pentru a determina cauzele precise ale accidentului. Ancheta a relevat defecțiuni grave la nivelul sistemelor de navigație și al motorului, precum și posibile erori umane în gestionarea situației de către echipaj. În urma acestor descoperiri, au fost implicate reforme semnificative în ceea ce privește standardele de siguranță și protocoalele de operare în domeniul aviației în România (Doroftei, 2019).

**Fotografia 8. Momentul prăbușirii aeronavei TAROM**

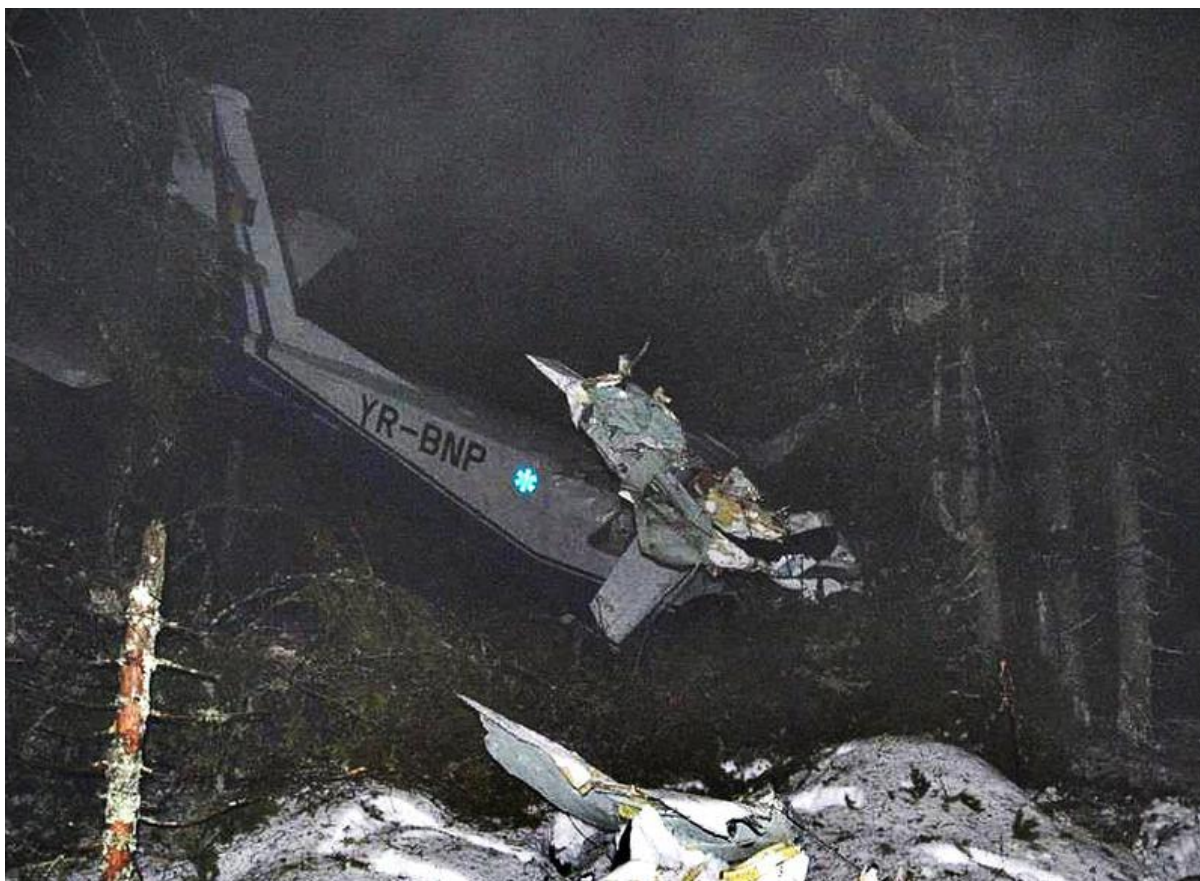
Accidentul a avut consecințe devastatoare, soldându-se cu moartea pilotului și a unei studente la medicină, Aurelia Ion, care făcea parte dintr-o echipă medicală care urma să preleveze organe de la o donatoare din Oradea. Copilotul și ceilalți patru medici au supraviețuit, dar au suferit răni grave și au necesitat îngrijiri medicale urgente. Aceștia au fost găsiți după mai multe ore de la producerea accidentului, cu ajutorul unor localnici care au participat la operațiunile de căutare și salvare.

**Fotografia 9. Locul prăbușirii aeronavei YR-BNP**

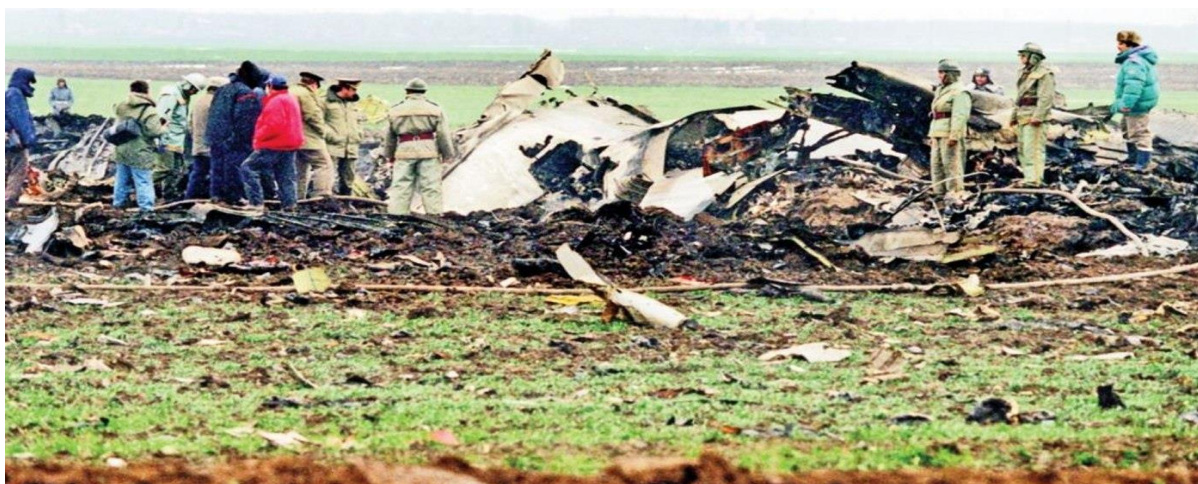
În ziua tragediei zborul părea să fie unul absolut normal, avionul decolând la ora locală 08:06 de pe pista 08R a Aeroportului din Otopeni. În momentul în care avionul a atins altitudinea de 600 metri, la aproximativ 20 de km de București, în apropierea localității Balotești, avionul a intrat în picaj. În urma unei defecțiuni a motorului nr. 1, cel care se afla în partea stângă a aeronavei, aceasta a intrat într-o stare de tracțiune asimetrică, înclinându-se pe partea stângă la un unghi de 43 de grade. Piloții au observat anomalia ce tocmai se petrecuse cu aeronava, iar copilotul Ionel Stoi a cerut comandantului aeronavei, Ilie Liviu Bătănoiu, să retragă retragă flapsurile și bordurile de atac ale aripilor, comandantul retrăgând numai flapsurile, nu și bordurile de atac, fapt ce a dus la scăderea vitezei aeronavei.

**Fotografia 10. Rămășițele aeronavei TAROM**
